# Oprava průmyslové podlahy

Ing. Pavel Hutyra

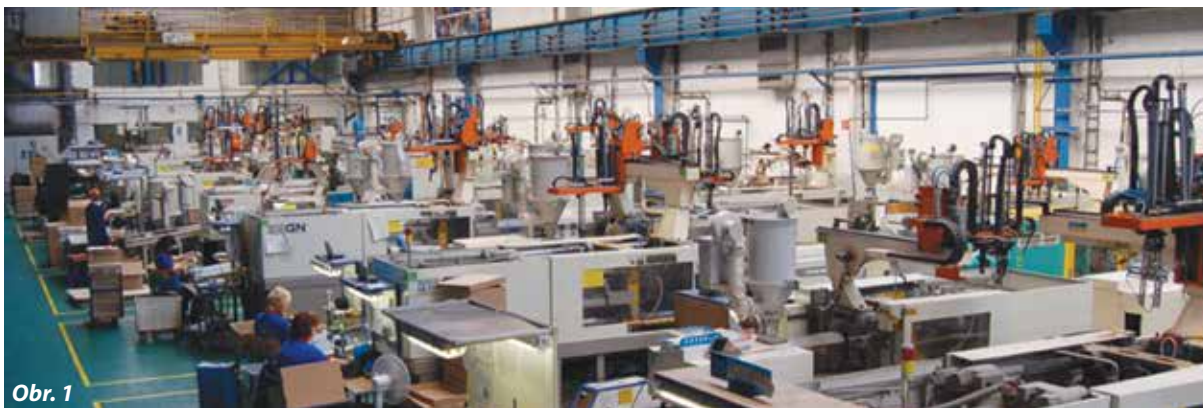
Obr. 1

V nedávné době jsme řešili (HASOFT) podlahu ve skladové hale (obr. 1).

Sondou byla zjištěna deska 80 mm se sítí KARI 6/15/2 x 3 m na původním podkladu haly, která dříve sloužila výrobě v rámci těžkého průmyslu. Podlahová deska byla rozdělena řezanými smršťovacími spárami na smršťovací pole o velikosti cca 3 x 4 m. Další smršťovací spáry byly přidány rovnoběžně s obvodovým pláštěm budovy, které kopírují původní koleje ze dvou kolejnic úzkého rozchodu.

Při vizuální prohlídce byla v rozích smršťovacích polí patrná nerovnost podlahy. Po měření nivelačním přístrojem již bylo zřejmé, že v této části haly, kde byla provedena pokládka betonové desky na původní podklad, došlo v důsledku curlingu k nazdvižení hran a rohů smršťovacích polí. Tomu nasvědčovaly také trhliny kriticky rozmístěné kolem rohů smršťovacích polí, které navazovaly na dopravní uličky v hale. Nazdvižené rohy, kvůli nerovnoměrnému smrštění betonu, se při používání podlahy odlomily a dosedly dolů.

Protože trhliny byly zanesené nečistotami, bylo potřeba jejich proříznutí s ohledem na ochranu sítě v betonu a následně bylo potřeba i jejich vyčištění stlačeným vzduchem.

Při tloušťce desky 80 mm vyšla potřeba sešítí trhlin sponami z betonářské žebírkované výztuže (B500) v následujících variantách:

- průměr spony 6 mm, délka spony 450 mm ve vzdálenosti 240 mm;
- průměr spony 8 mm, délka spony 420 mm ve vzdálenosti 300 mm;
- průměr spony 12 mm, délka spony 300 mm ve vzdálenosti 300 mm.

Spony bylo potřeba ukládat přibližně do středu tloušťky desky. Střed spony byl usazen v místě trhliny, v případě délky 420 mm tzn. 210 mm na každou stranu trhliny, a vždy kolmo na trhlínu. Pro zalévání spon byla použita rozpínavá upevňovací hmota DRŽTOFEST, protože bylo potřeba mít mezi povrchem spony a povrchem drážky v betonu mezeru alespoň 5 mm.

Výše uvedené řešení dovolilo navázání dalších sanačních zásahů, které spočívaly v plošné aplikaci epoxidové penetrace HYTEC E730 XTREM a samonivelační stěrky SL C710 BEST použitelné i pro průmyslové oblasti při očekávaném pojezdu vysokozdviznými vozíky. Vybrána byla s ohledem na optimální rozliv s hladkým povrchem a s pochůzností po 2–3 hodinách.

Čistitelnost takového povrchu je obecně omezená, a tak ochrana podlahy byla zvýšena BARVOU NA BETON, která má dobrou adhezi na betonových podkladech a odolává zatížení horkými pneumatikami.
