# Sanace povrchů z betonového ztraceného bednění

Ing. Pavel Hutýra

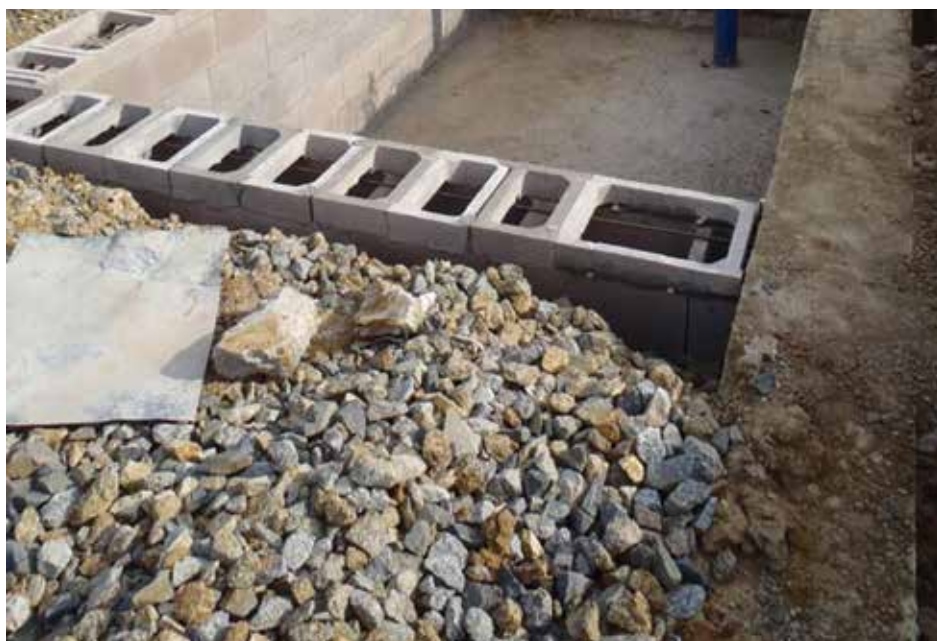
**Obr. 1** - Nosná konstrukce strojovny pod úrovní terénu

V praxi se postupem času objevila celá řada realizací, kdy nebylo dosaženo nejlepšího zmonolitnění, nebo nebylo provedeno dostatečné vyztužení takovéto konstrukce. Vlivem těchto okolností tak ani nebyl minimalizován pohyb jednotlivých tvárnic mezi sebou. A tak v náročnějších základových poměrech, a to zejména z pohledu nasycení podloží vodou, kde byla plocha takovéto konstrukce v celé řadě realizací izolována uchycenou hydroizolací, došlo i na porušení celého souvrství a netěsností již v prvopočátku životnosti konstrukce (obr. 1 až 4).

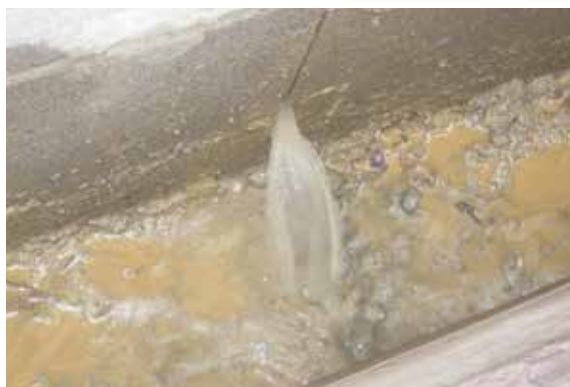
**Obr. 2** - Netěsnosti konstrukce pod úrovní terénu

Díky výše popsanému se ve styčných spárách vytvářejí transportní cesty pro prostup vody konstrukcí, jejíž projevy jsou obvykle na zcela jiném místě, než bývá samotná porucha. Je tedy zřej-

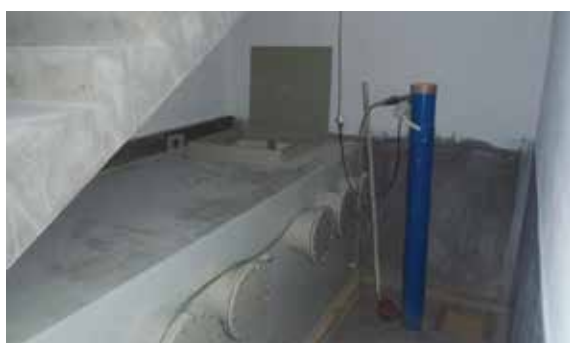
**Obr. 3** - Utěsnění konstrukce strojovny pod úrovní terénu

mé, že takovýto problém nemohou vyřešit lokální opravy. Řešení spočívá v aplikaci vodonepropustných vrstev na vnitřní líc konstrukce a v dotěsnění detailů. Metoda využívá těsnících schopností materiálu na bázi sekundární krystalizace, který je aplikován jako součást vodotěsných omítek. V první řadě je nutné provést dotěsnění styku stěna / dno resp. stěna , a to pomocí drážky průřezu cca 25 x 25 mm vyplněnou pomocí např. rychle tuhnutí vodotěsného materiálu FOFRBETON. Jako vodotěsná omítka je pak používán např. materiál VODOTĚS v tloušťce cca 20 mm. V případě provádění vodotěsné omítky pod velkým tlakem vody je nutné zvětšit vrstvu omítky a její vyztužení provést ocelovou sítí vyvázanou na kotvy.

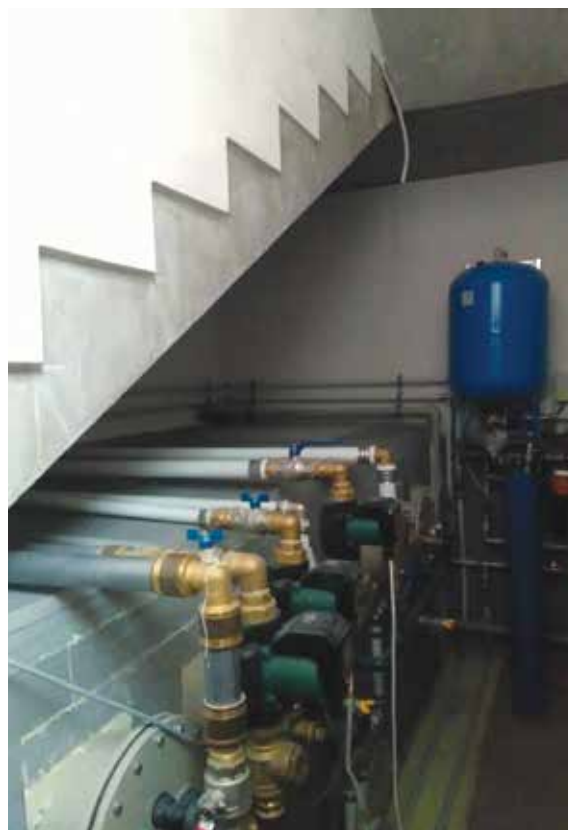
**Obr. 4** - Strojovna pod úrovní terénu po 5 letech užívání

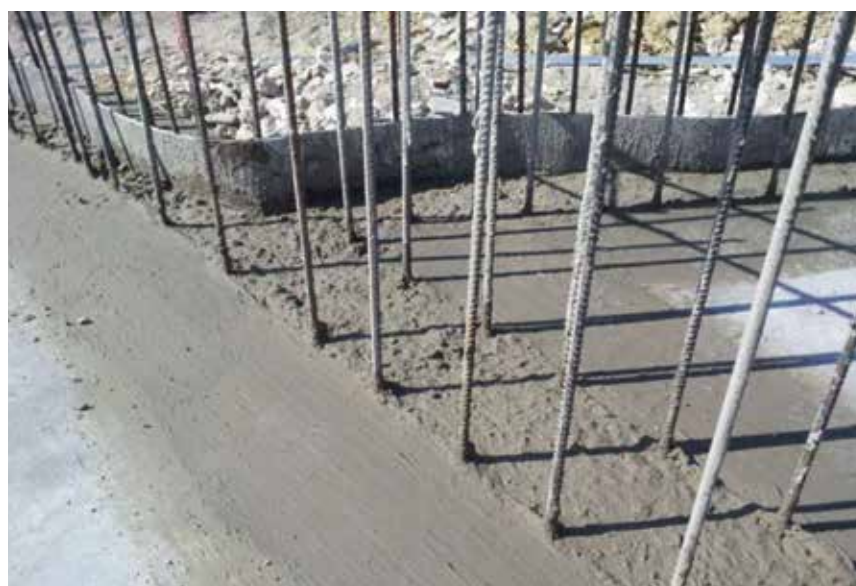
**Obr. 5** - Izolace základové desky

Na základových deskách se pak spíše využívá předností polymercementových izolací (obr. 5). Leč jsou primárně známé jako součást systémů pro provádění teras a balkonů, nutno podotknout, že na trhu najdeme také ty, které mají sekundárně pozitivní vlastnosti jako je styk s pitnou vodou, UV stabilita, bariéra proti radonu, metanu, a v neposlední řadě i dobrá adheze ke kovovým podkladům, jež je

schopna svou alkalitou chránit před rozběhem korozních procesů. Tyto, jako je LEPENKA V KÝBLU, nachází uplatnění také k utěsnění povrchu betonových konstrukcí v hydrotechnických stavbách, ve vodárenství apod.
